# Consolidamento e adeguamento sismico della chiesa di Centurelle in Caporciano (AQ)

Dott. Ing Carlo Grande  
*Studio Grande, via Marche 1, Cepagatti (PE)*

Dott Giovanni Mantegazza  
*Direttore Tecnico Ruredil SpA, via Buoizzi 1, San Donato Milanese (MI)*

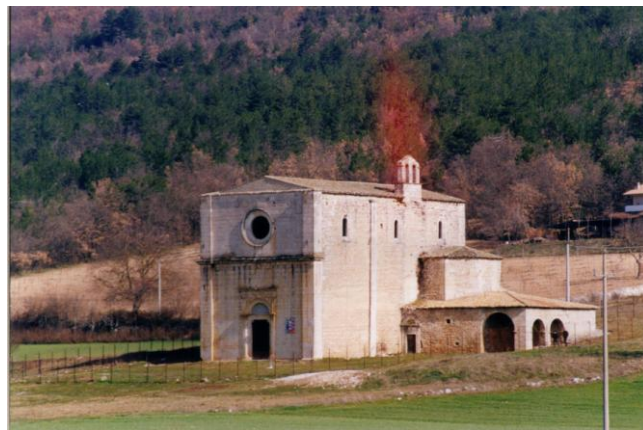
Figura 1.

Le opere per la realizzazione della nuova copertura, risalenti alla metà degli anni sessanta (Figura 1) sostituirono quella esistente verosimilmente in legno. Di questi interventi non sono stati rinvenuti progetti esecutivi e relazioni descrittive quindi

non è stato possibile stabilire quale fosse lo stato fessurativo in quel periodo.

In copertura è stata demolita la pesante struttura in cemento armato (solaio + travi) il cui peso era di circa 6,20 KPa e sostituita con una in acciaio del peso complessivo di circa 0,6 KPa. Si è lasciato invece in opera il cordolo perimetrale in c.a. esistente rinforzandolo con un ancoraggio a mezzo di cuciture alla sottostante muratura in pietra.

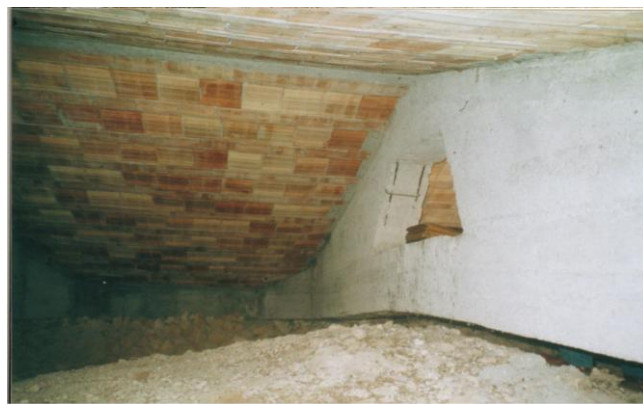
Figura 2.

La struttura di copertura è stata realizzata totalmente in cemento armato con n° 8 travi a profilo di estradosso variabile in modo da dare appoggio al solaio in latero - cemento per conformare le pendenze delle falde (Figura 2).

L'altezza delle travi in chiave è di circa 1,60 m e lo spessore di 0,40 m e presentano in corrispondenza degli appoggi un allargamento della sezione di base fino alla larghezza massima di 1,30 m. Sulla zona centrale sono dotate di un passo d'uomo trapezoidale.

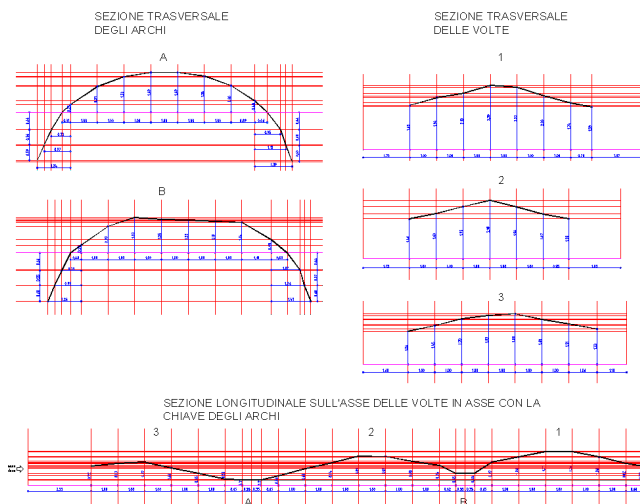
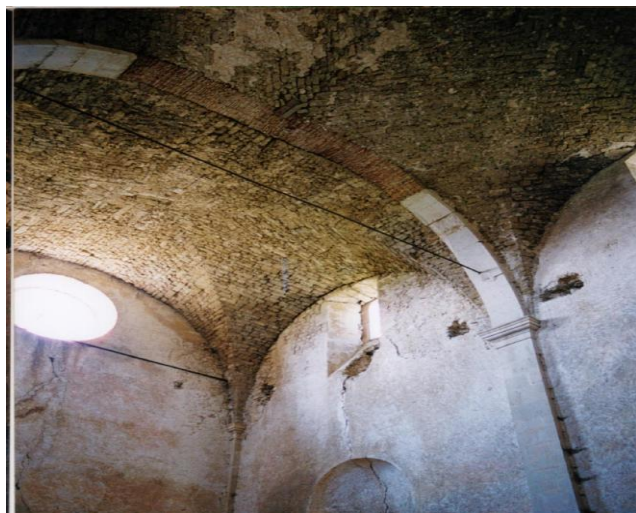
Il fuori piombo delle due pareti laterali contrapposte, che in sommità misura 32 e 22 cm rispettivamente, ha determinato una vistosa deformazione del primo arco subito dopo la facciata di ingresso (Figure 3-Figura 4).

Alle deformazioni si accompagna la formazione di fessure in chiave e schiacciamenti da

compressione con espulsione di materiale all'intradosso delle reni. In questa sezione le massime tensioni di compressione sono risultate, tenendo conto della riduzione della freccia dell'arco e della formazione di una cerniera in chiave, di circa 1,9 MPa.

Per gli archi si è proseguito con la fasciatura con fibre di carbonio. Per quella con deformazione maggiore si è prevista la realizzazione di un rafforzamento estradosale in calcestruzzo adeguatamente cucito con quello in muratura. Per gli archi si è inoltre effettuato il reinserimento dei tiranti a livello delle imposte.

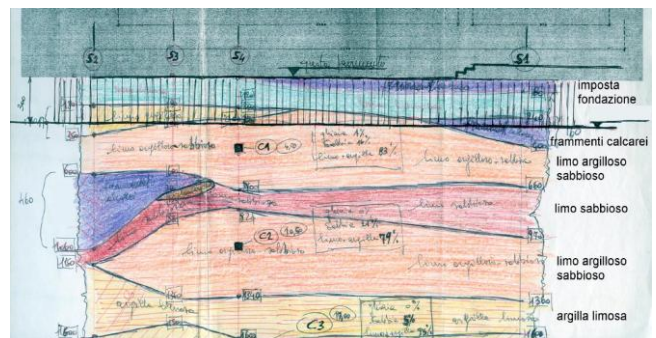
Figura 5.

Questa situazione della pressione di contatto variabile e la consistenza dello strato di limoso - argilloso - sabbioso poco consistente (Figura 5)

sono sicuramente la causa della rotazione delle pareti della chiesa.

Per le fondazioni, dopo una riduzione delle pressioni di contatto grazie all'eliminazione dei pesanti carichi di copertura, e il modesto riequilibrio dei diagrammi per effetto della eccentricità dei nuovi carichi, non si prevede un intervento di miglioramento del suolo di fondazione. Un controllo del livello del contenuto di acqua, avendo risolto i problemi di infiltrazione, potrà confermare la validità della scelta del non intervento..

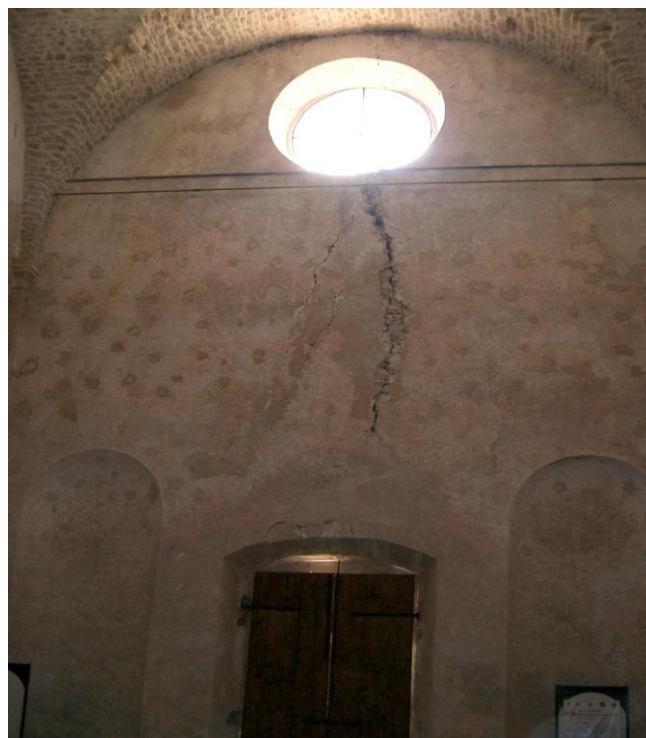
Figura 10.

Le sollecitazioni maggiori di taglio flessione si sono avuti sulla parete di testata dove per la presenza delle armature di connessione non si è avuto scollamento. Queste sollecitazioni hanno aperto invece delle fessure sulla parete interna e prodotto delle espulsioni di materiale sul paramento esterno. La parete di facciata è costituita da un paramento esterno di 25-30 cm di spessore in pietra squadrata e da una parete interna dello spessore di 60 cm.

La progettazione è stata quindi orientata verso una soluzione in cui si prevede di introdurre un sistema dissipativo con elementi ad instabilità impedita posti all'interno della parete di ingresso.

Per realizzare questo intervento è stata studiata una struttura a telaio all'interno della parete. Questa è costituita da cuciture armate molto raffittite iniettate con resina epossidica e consolidate nell'intorno con malta di pozzolana. Attraverso questo articolato sistema di irrobustimento della parete (Fig 14) si riesce a far migrare le sollecitazioni di taglio e flessione, trasformate soprattutto in sforzi normali accompagnati sempre da flessioni e tagli, fino alle

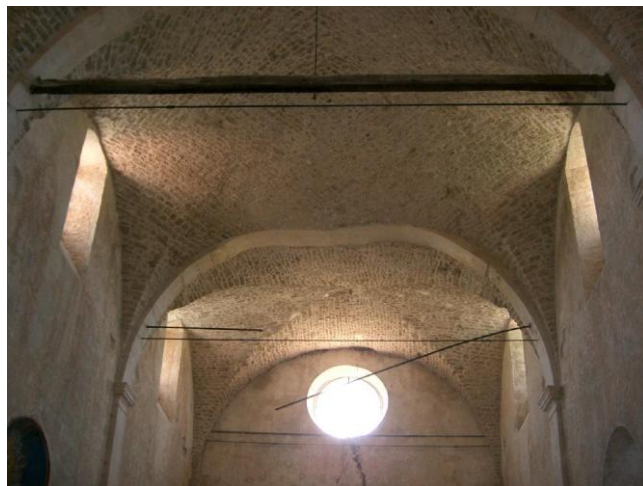
Figura 11.

dello sforzo normale di trazione e la soletta di estradosso, armata con le fasce di carbonio, occupandosi della trazione prodotta dalla flessione. Infatti che vi sono state trazioni importanti lo si deduce dalla rottura di una delle catene esistenti che non erano state rimosse al momento del consolidamento (Fig 11).

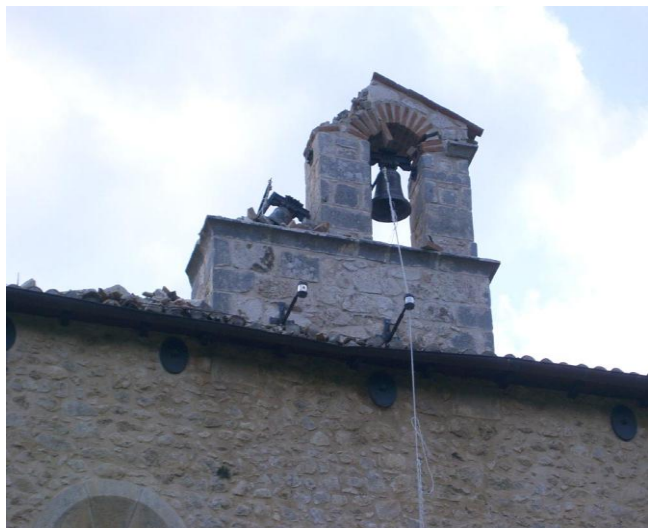
Figura 13.

L'effetto del taglio nella direzione trasversale lo si può osservare anche su una delle due vele del piccolo campanile della chiesa (Fig 13). La mancanza di cuciture armate, previste ma non realizzate, hanno lasciato un segno inequivocabile di quanto l'effetto del sisma sappia cercare i punti di debolezza.
