# Analisi di vulnerabilità sismica e interventi di miglioramento strutturale di un aggregato nel centro storico di L'Aquila

Marco Munari, Francesca da Porto, Alice Bartolozzi, Marco Mocellini, Angela Valdesolo, Claudio Modena

Dipartimento di Costruzioni e Trasporti – Università degli Studi di Padova. Via Marzolo 9, 35131 Padova.

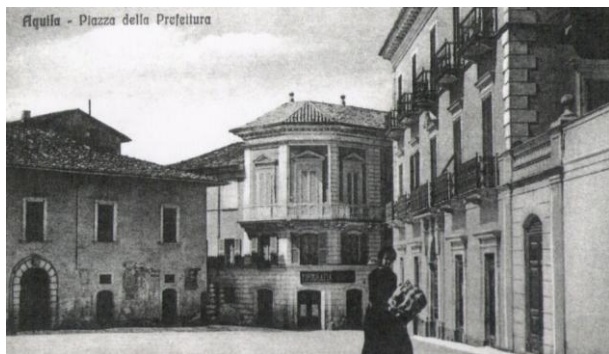
Figura 4. Foto storica raffigurante la testata dell'aggregato: è possibile notare come una delle unità abbia subito una sopraelevazione di un piano in epoca relativamente recente.

Dalla Figura 4 e dalla Figura 5 è possibile notare come dai primi edifici isolati costituenti l'aggregato si è passati a fasi successive di saturazione dei vuoti e ad un'ultima fase di sopraelevazione.

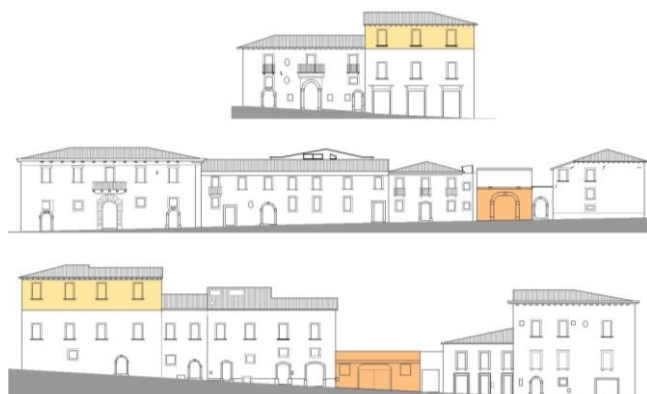
Figura 6. Individuazione delle sopraelevazioni e delle unità ad un piano.

vulnerabilità di edifici in muratura che presentano notevole altezza è legata alla snellezza complessiva delle pareti (Figura 6): è quindi importante individuare le altezze relative tra edifici adiacenti, al fine di evidenziare le pareti esposte, non solo sui fronti strada, ma anche all'interno dei volumi edificati.

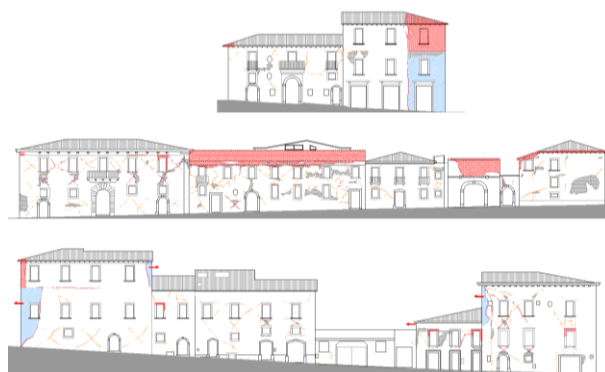
Figura 7. Rilievo dello stato di danno riportato da alcune porzioni dell'aggregato in esame.

Come indicato in Figura 7, in direzione longitudinale (direzione Est-Ovest) le pareti, pur avendo subito lievi ribaltamenti fuori piano dovuti ad effetti locali, hanno manifestato un comportamento attiguo a quello di pannelli murari soggetti ad azioni taglianti, sia a livello di maschi murari che di fasce di piano: sono riscontrabili, infatti, le classiche lesioni a taglio lungo tutti i prospetti.

Si nota come gli edifici di minor altezza e maggiormente vincolati, poiché interni all'aggregato, risultano essere i meno compromessi; al contrario, edifici che presentano un lato libero o di maggior altezza rispetto alle adiacenze, essendo più vulnerabili, hanno subito danni più ingenti.

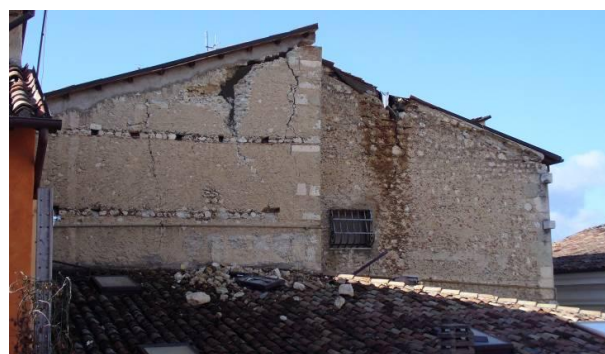
Figura 8. Ribaltamento della parete libera in direzione trasversale dell'Unità 5a.

Anche nel caso del comportamento in direzione trasversale è evidente come l'aggregato si sia comportato in modo unitario, ponendo in evidenza le vulnerabilità dovute a pareti libere ai due estremi dell'isolato, che hanno subito i danni

maggiori dovuti al ribaltamento fuori piano della facciata (Figura 8).

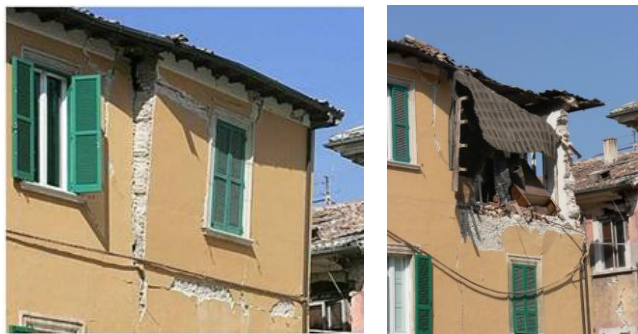
Figura 9. Ribaltamento della facciata prospiciente Piazza della Prefettura (Unità 5a).

Esempio emblematico è l'unico crollo di un pannello murario presente nell'aggregato, a livello del secondo piano della porzione prospiciente Piazza della Prefettura: esso corrisponde ad una superfetazione rispetto alla struttura originaria, non vincolata a quest'ultima e quindi più vulnerabile all'azione sismica fuori piano (Figura 9).

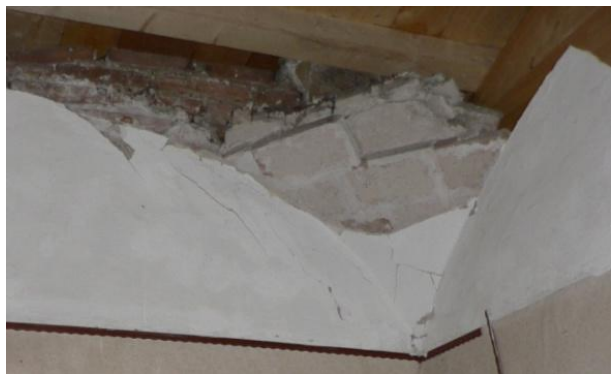
Figura 10. Esempio di crollo di volta in foglio.

Caso particolare è costituito dalle volte in foglio, le strutture maggiormente danneggiate: questo è dovuto al fatto che esse, avendo un appoggio minimo sulle pareti perimetrali, sono risultate vulnerabili ai più piccoli movimenti degli elementi portanti, causa del loro crollo totale o parziale (Figura 10).

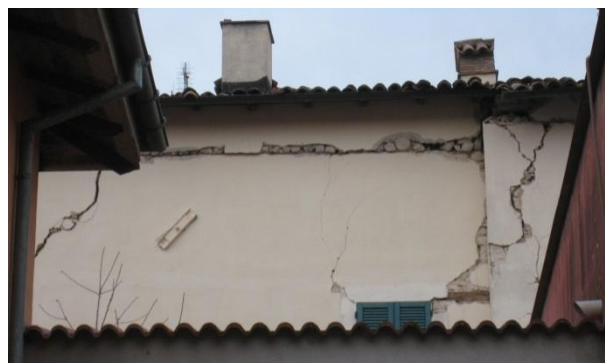
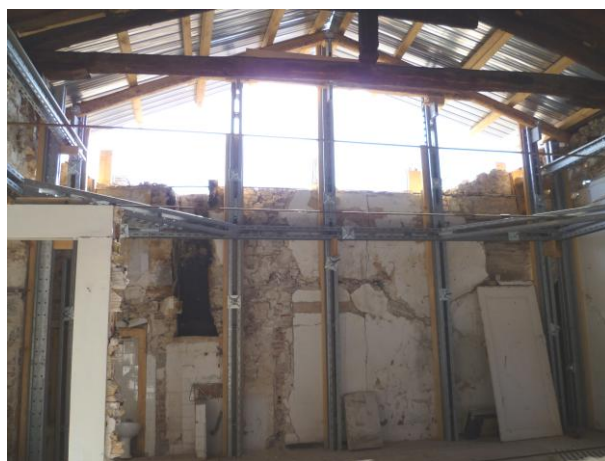
Figura 11. Realizzazione di interventi non appropriati: a) inserimento di cordolo in c.a.; b) apertura indiscriminata di nicchie, porte e canna fumaria.

originario, sia strutturali che non strutturali, causa di situazioni locali di elevata vulnerabilità e spesso dell'attivarsi di alcuni meccanismi di danno (Figura 11).

Nel primo caso interventi diffusi come l'inserimento di cordoli in c.a. e la sostituzione di copertura lignee con coperture in laterocemento, hanno portato all'aumento della massa soggetta all'azione del sisma e causato la variazione della rigidità della struttura.

Nel secondo caso, l'apertura di nicchie, nuove porte o finestre e canne fumarie, ha indebolito lo schema strutturale resistente originario, incidendo ulteriormente sul comportamento locale.
