# Isolamento sismico alla base del Condominio Habitat in L'Aquila

The present paper illustrates structural design for repairing and strengthening through base isolation of a housing complex in L'Aquila, made up of 71 residential units, severely damaged by the seismic crisis occurred on 6th of April 2009.

The complex will be isolated at the base by placing 277 double curvature sliding pendulum isolators, leaving the nineteen structures independent of each other except at the first deck above the devices.

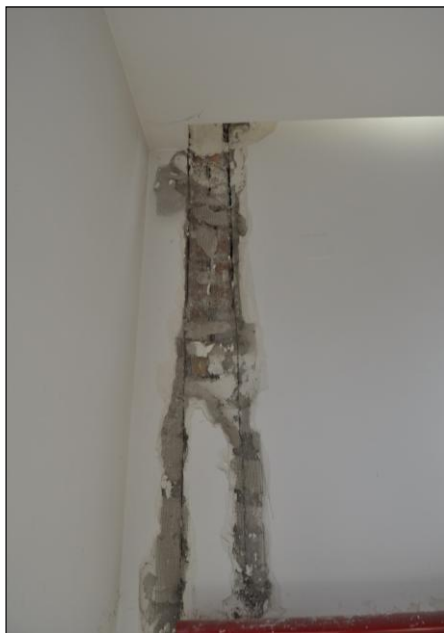
Figura 7. Danneggiamenti in corrispondenza di uno dei giunti, per effetto del martellamento tra un vano scala e l'edificio attiguo. Si noti il giunto saturato da materiale murario.

Come già evidenziato i telai non hanno elementi strutturali di irrigidimento, quali pareti o nuclei; gli edifici risultano inoltre piuttosto snelli, soprattutto nella sezione trasversale dell'edificio. I corpi scala sono ad esempio strutture che hanno solo quattro pilastri su cui si innestano le rampe scala in c.a. che rendono i telai molto rigidi in direzione lungo l'asse radiale dell'edificio ma estremamente deformabili in direzione tangenziale, direzione appunto dove hanno avuto una "collisione" con il telaio dell'unità abitativa che ha oscillato in opposizione di fase.
