# Isolamento sismico alla base di un edificio in muratura di pregio storico-artistico in L'Aquila

Antonio Borri

Riccardo Vetturini

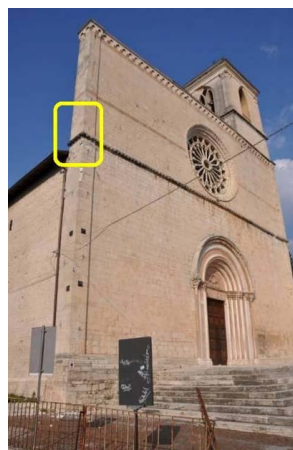
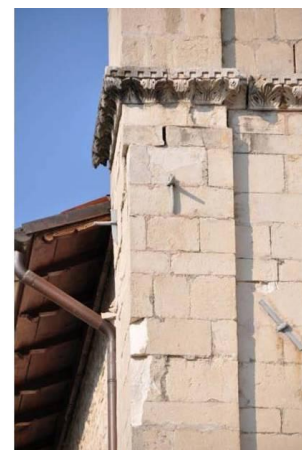
Figura 1-2. Vista laterale della facciata della Chiesa di S. Silvestro

La chiesa, costruita nel XIII-XIV secolo, è divisa in tre navate da due file di sette arcate ogivali che appoggiano su colonne circolari. Le arcate terminano in tre ambienti absidali a pianta poligonale. I danni più significativi sono legati alle interazioni della poderosa torre campanaria (preesistente nella parte basamentale) con la facciata e con le pareti della navata laterale. La base del lato occidentale è in aderenza (da qui

l'interazione) con la prima arcata della navata destra.

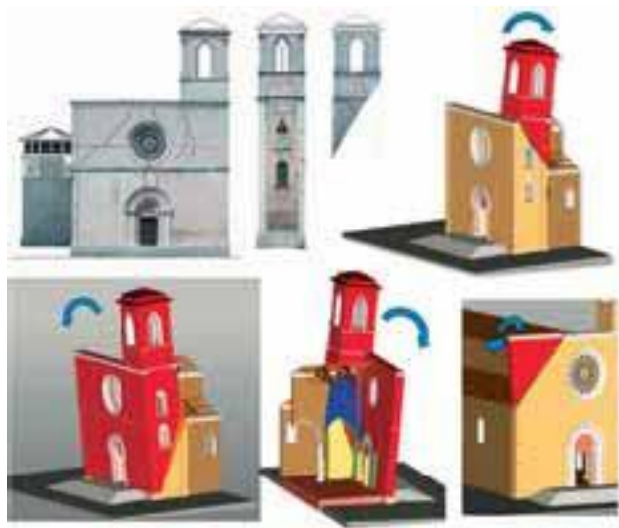
Figura 3. Principali meccanismi di collasso in corrispondenza della facciata e campanile

Le sollecitazioni sismiche hanno indotto una rotazione della facciata verso l'esterno, bloccata dalla rigidità della torre da un lato e da catene e da sradicamenti dall'altro. La rotazione del sistema facciata-campanile ha coinvolto la parete interna della torre campanaria e le arcate terminali delle navate. Tra gli altri cinematismi: il dislocamento fuori dal piano dell'estremità del cordolo sommitale della parete longitudinale di destra (dovuto al martellamento della parete stessa con la torre, con effetti flessotorsionali), la rotazione della porzione superiore della torre verso la navata della chiesa, la rotazione all'indietro dello spigolo di sinistra della facciata, la rotazione verso l'esterno dell'abside e delle cappelle laterali.

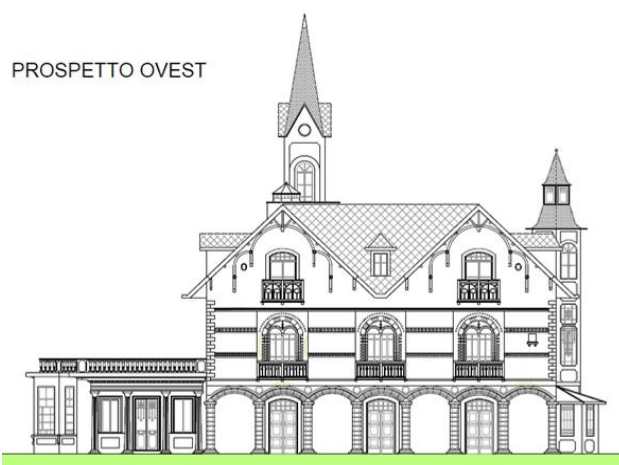
Figura 10. Prospetto ovest della villa "La Silvestrella"

La crisi sismica del 06 aprile 2009 che ha colpito il territorio di L'Aquila ha provocato nell'edificio "La Silvestrella" un livello di danneggiamento estremamente grave e diffuso fino a determinare una condizione di dissesto prossima al crollo. L'immobile è una villa dei primi del novecento che è stata conservata senza alcuna manomissione o superfetazione. L'interesse fondamentale che riveste l'edificio discende proprio da tale caratteristica che la pone tra i rari esempi di architettura eclettica, fantastica, grottesca, giunta ai giorni nostri senza manomissioni.

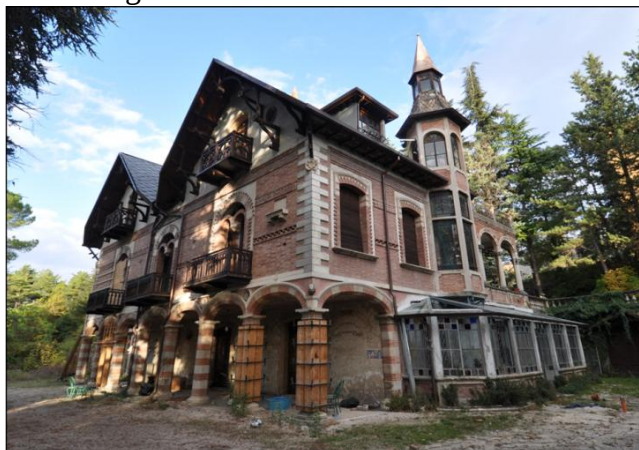
Figura 11. Vista della villa “La Silvestrella” a seguito delle opere provvisorie di messa in sicurezza conseguenti al sisma del 6 aprile 2009

Tutte le murature al pianterreno, del tipo misto, con legante in calce di scarsa consistenza strutturale, presentano lesioni importanti per taglio. Le pareti in forati sono fortemente disgregate, i due torrini sono stati gravemente compromessi, risultano inclinati in modo evidente e sono stati imbragati per la messa in sicurezza con intervento della Protezione Civile.

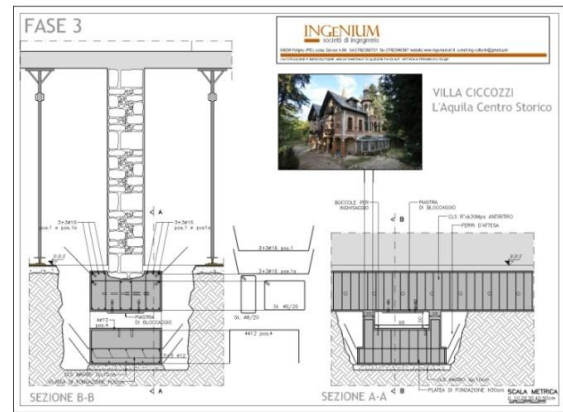
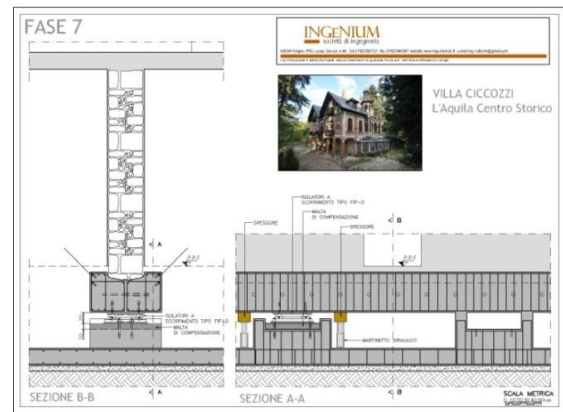
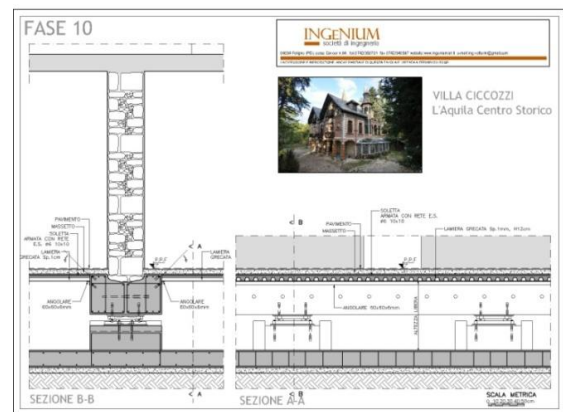
Figure 19-20-21-22. Fasi dell'intervento per l'applicazione dell'isolamento sismico

Definita pertanto la strategia si pone il problema nell'esecuzione dell'intervento di isolamento alla base per un edificio esistente, in muratura e gravemente danneggiato che quindi deve essere separato dal terreno e dalla porzione di edificio alta un solo livello. Le modalità operative per la realizzazione di questa strategia "innovativa" si basano su metodologie di intervento "tradizionali" ampiamente sperimentate nell'ambito di opere di sottofondazione di un edificio in muratura privo di fondazioni. Le fasi esecutive prevedono in prima istanza una riparazione degli elementi strutturali murari più precari e le opere di tirantatura al fine di limitare ovviamente le condizioni di rischio ed equilibrare le spinte di archi e puntoni presenti nell'edificio. La separazione del corpo di fabbrica a più livelli rispetto la parte di edificio contro terra avviene banalmente creando un giunto di circa 25 cm nei solai e nelle pareti adiacenti. In questo caso la creazione di un giunto è un'opera non traumatica poiché le strutture che vengono separate sono prevalentemente fondi e cantine di scarso valore storico artistico. Dopo aver provveduto ad una debita puntellazione dell'impalcato si procede alla suddivisioni in sottocantieri dell'intero edificio avviando lo scavo e successiva esecuzione di un cordolo in calcestruzzo armato secondo le consuete metodiche degli interventi di sottofondazione. Dopo avere sottofondato l'intero edificio, avendo quindi garanzie di distribuzione sufficientemente uniforme delle sollecitazioni al piede delle pareti, si procede ad una seconda opera di sottofondazione più profonda. Si costruiscono dei "plinti", operando sempre per sottocantieri, che dovranno avere la caratteristica di avere una nicchia di alloggio per ospitare l'isolatore e dei ferri d'attesa per il collegamento alla futura platea di base fissa. Costruiti tutti i plinti si procede al getto di una platea armata che colleghi rigidamente tra loro tutti i plinti.

A questo punto i plinti, la platea e la fondazione sotto alla muratura sono ancora collegati. Per la realizzazione del piano di scorrimento si procederà alla metodologia di inserimento "retrofit" degli isolatori già testata ed eseguita con successo per molte cantierizzazioni su strutture in c.a.. Sempre operando per sottocantieri si dispongono dei martinetti che sosterranno temporaneamente le strutture soprastanti il piano di scorrimento e una volta inserito il dispositivo "isolatore" si procederà alla rimozione dei martinetti e alla ripetizione di detta fase per tutti gli altri plinti. L'ultima lavorazione è la posa in opera di un solaio in acciaio che ripristinerà il piano di calpestio al di sotto del
